# Reinigungsbogen

# BFBKCU 90°

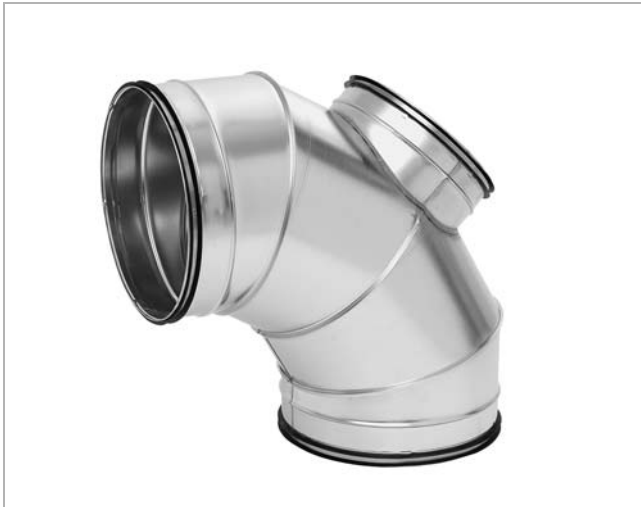
Gefalzter Segmentbogen mit Reinigungsstutzen. Der Stutzen hat ein Safe-Ende und wird mit einem Inspektionsdeckel (EPFH) verschlossen.
